NUOVI SPAZI PER NUOVE ENERGIE

REVAMPING CON DECOMMISSIONING PER L'IMPIANTO DI COGENERAZIONE DI NERA MONTORO A NARNI: L'INTERVENTO DI RENOVA AMBIENTE

DI MATTIA DE RONCH

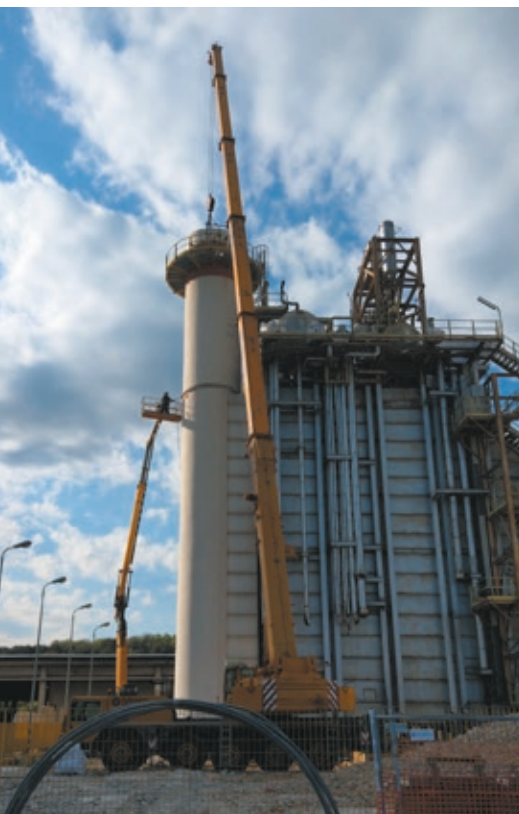
Decostruzione del camino terminale del generatore a vapore a recupero

quota e del sezionamento in tronchi dei camini. Le attività sono state rese mediante decostruzione e abbassamento a terra con autogru previo imbraco e sezionamento in quota.

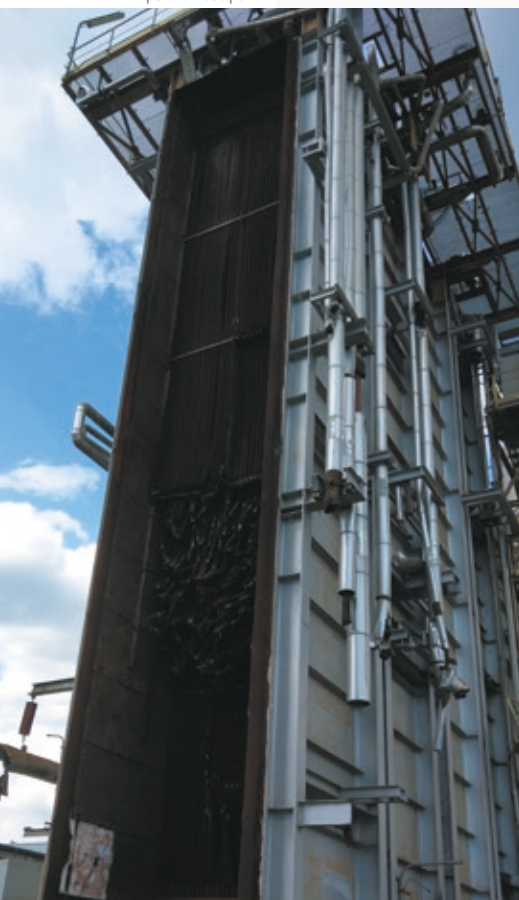
Vista dell'interno del case del generatore a vapore a recupero e dei moduli di scambio termico interno

A questo punto è stato affrontato il corpo del generatore, costituito da un case metallico, poggiante su struttura in carpenteria metallica, caratterizzato dalla presenza di un isolamento termico in fibra ceramica refrattaria interposta tra due lamiere metalliche, una interna e una esterna. Inoltre, all'interno del generatore, sull'intero volume, erano presenti batterie di tubazioni alettate per lo scambio termico.

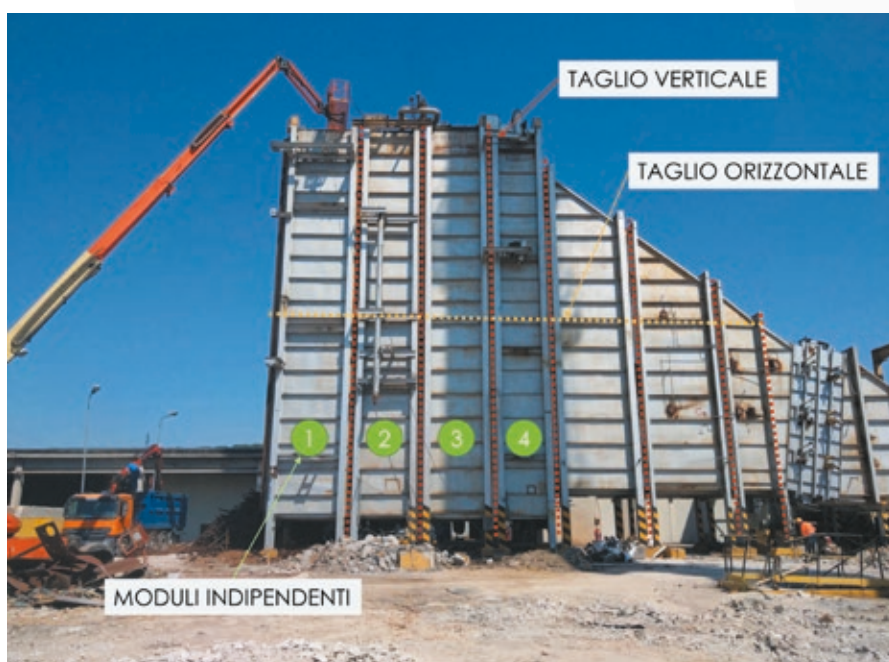
Individuazione degli elementi oggetto di intervento di bonifica mediante smontaggio e posizionamento a terra

Quanto sopra ha determinato la possibilità di effettuare la bonifica delle fibre ceramiche refrattarie fuori opera, depositando i singoli moduli del case al suolo, migliorando la sicurezza dal lato operativo e ambientale, in quanto le attività di bonifica sono state svolte al piano campagna, all'interno di confinamento dotato di apparecchiature per la filtrazione e purificazione dell'aria ambiente.

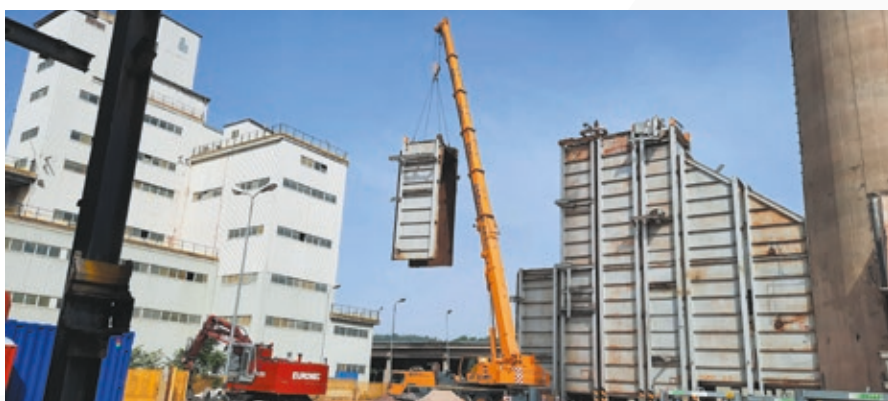
Decostruzione dei moduli costituenti il generatore a vapore a recupero

parte terminale dell'apparecchiatura con la rimozione delle batterie di tubazioni, mettendo così in luce la lamiera interna del case, dietro alla quale si trovava l'isolamento termico in fibra ceramica refrattaria da bonificare. La struttura della caldaia in moduli strutturalmente indipendenti, ne ha consentito la singola rimozione senza compromissione della stabilità complessiva della parte rimanente del generatore a vapore a recupero.
